GOUVIEUX - Département de l'Oise
Église inscrite MH en 1988

PROJET D'ENTRETIEN, DE RÉPARATION ET DE MISE EN VALEUR DE L'ÉGLISE SAINTE GENEVIÈVE DE GOUVIEUX

DIAG

DOSSIER GRAPHIQUE

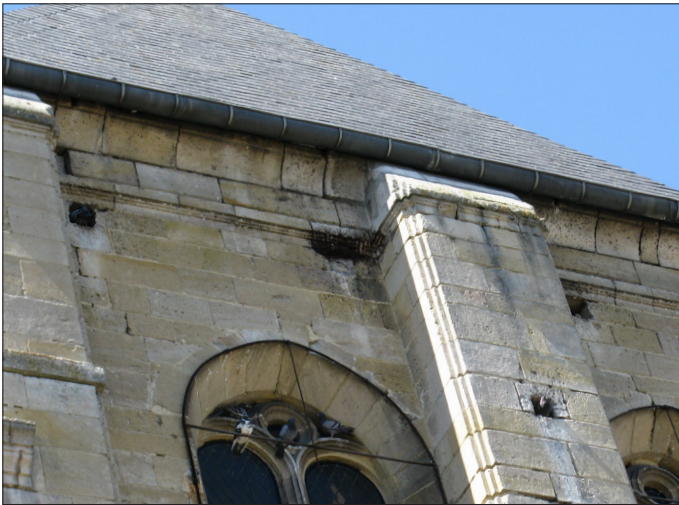
Présence de volatiles dans les trous de boulin - Déjointement de la corniche

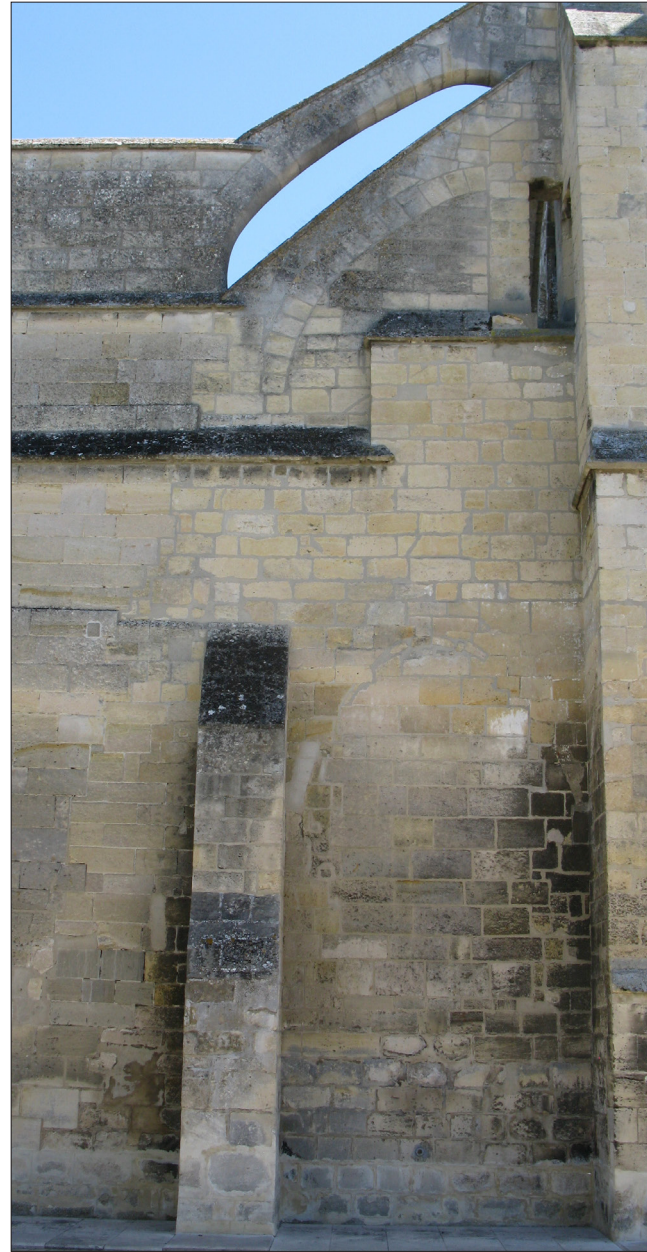
Remontées capillaires - Présence de patine biologique et d'encrassements noirs

Le long du soubassement de l'ensemble des façades nous remarquons la présence de zones de remontées capillaires. Cette dégradation est due à l'eau qui imbibe les pierres et permet la cristallisation de sels solubles. Ces derniers forment alors des efflorescences capables d'altérer la pierre.

Par ailleurs, certaines pierres sont dans un état de dégradation avancée. En particulier celles des soubassements qui sont fortement altérées à cause des remontées capillaires. Dès lors ces parties seront remplacées à neuf par des pierres ayant les mêmes caractéristiques de celles d'origine selon leur localisation. Les pierres qui se trouvent dans un état de dégradation moyenne et qui ne perturbent pas la lecture architecturale des édifices seront reprises ponctuellement au moyen de bouchons ou greffes en pierre ayant les mêmes caractéristiques de celles d'origine selon leur localisation.

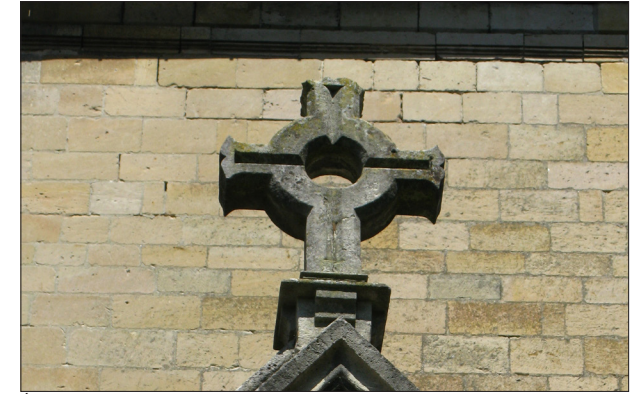
Érosion naturelle de la pierre - Patine biologique

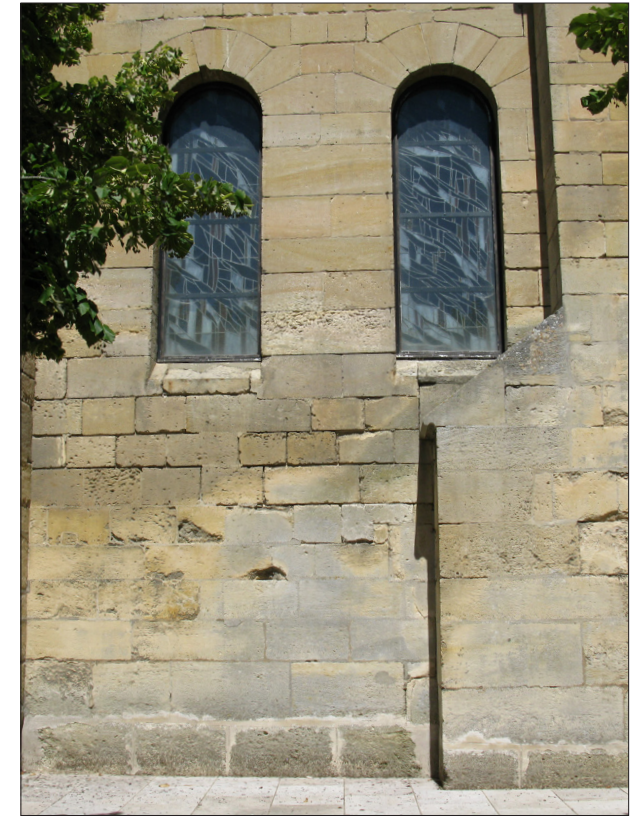
Remontées capillaires - Déjointement des façades - Absence de protection sur les appuis

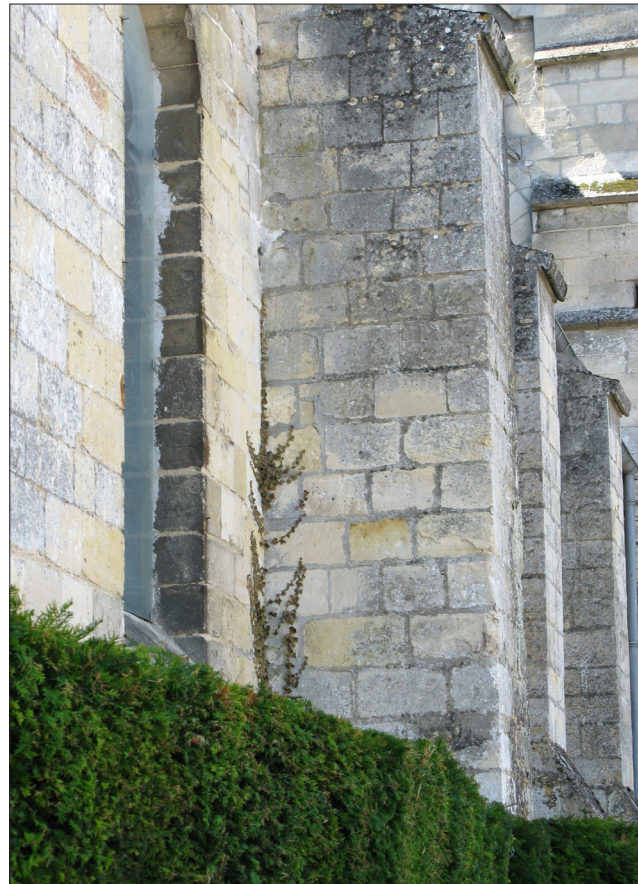
Efflorescences salines - Joints en ciment - Encrassements noirs

- ceux qui se trouvent dans les soubassements seront purgés en totalité et remplacés par des joints à la chaux;
- pour les autres, nous privilégions la purge de ceux-ci par un rejointoiement à la chaux suivant leur adhérence à la pierre. En effet, si la purge doit causer une dégradation majeure du support en pierre alors les joints en ciment seront conservés et éventuellement patinés afin d'homogénéiser la façade.

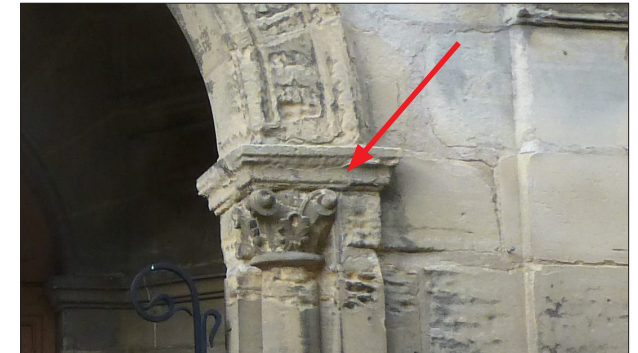
Érosion naturelle des parties sculptées

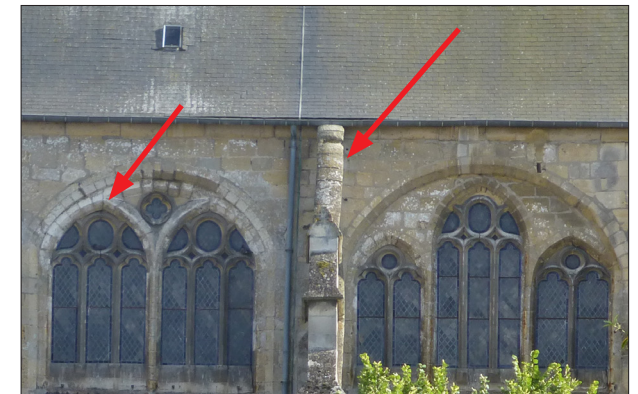
Altération importante de la pierre - Absence d'une protection en plomb
Fissure au droit de la baie vitrée

Les fissures existantes seront rebouchées au mortier chaux après avoir étudié leur nature et compris les causes qui les sont engendrées.

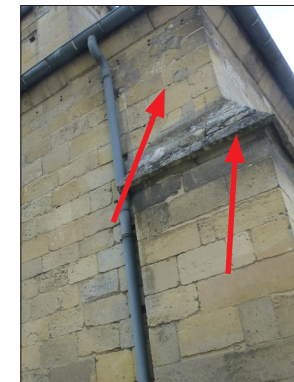
Ragréages - Altération avancée de la pierre et perte de matière

La stabilité des bouchons et des ragréages sera vérifiée grâce à l'utilisation d'un maillet. Si ceux-ci adhèrent à la pierre ils seront laissés en place sinon on purgera la partie dégradée et on la remplacera par rebouchage d'une pierre neuve ayant les mêmes caractéristiques du support d'origine.

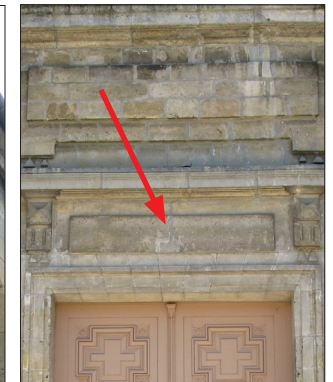
Réboilage des fissures - Absence de protection sur les parties saillantes

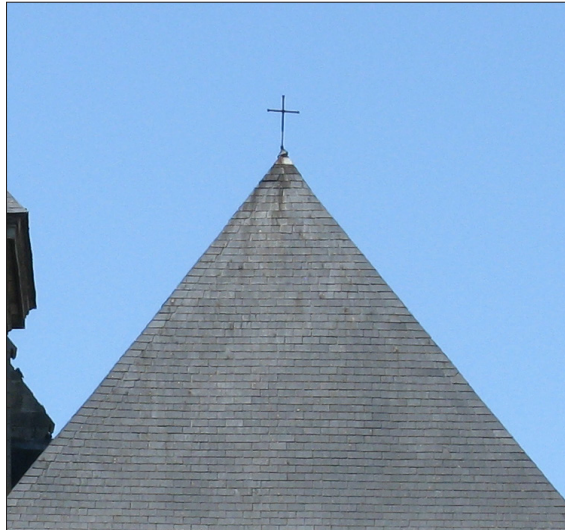
Faîtage cassé - Ardoises glissées ponctuellement

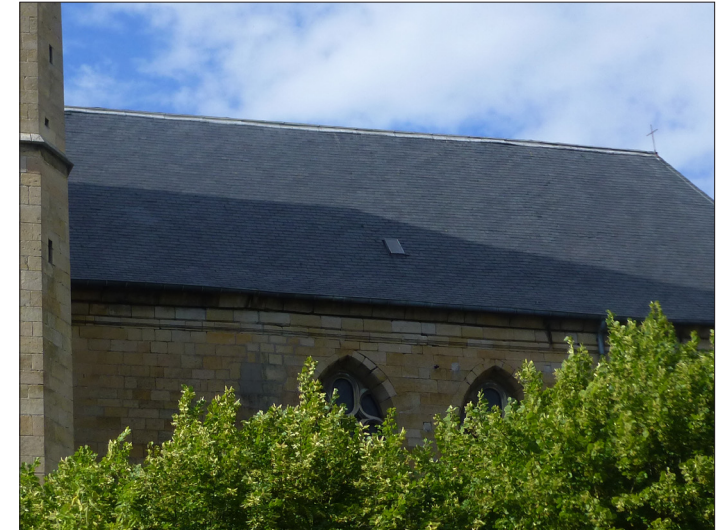
Faîtage déformé - Ardoises glissées ponctuellement

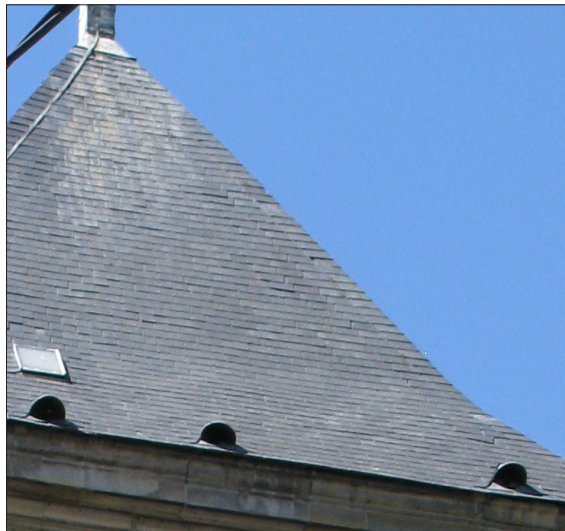
- la couverture du **clocher** est en ardoises clouées. Au droit des arêtières, les ardoises se lèvent (en raison de la pose inadaptée) apportant un défaut d'étanchéité. De plus, certaines ardoises sont cassées. En revanche, la croix et le coq semblent se trouver en bon état ;

Ardoises glissées et levées au droit des arêtières

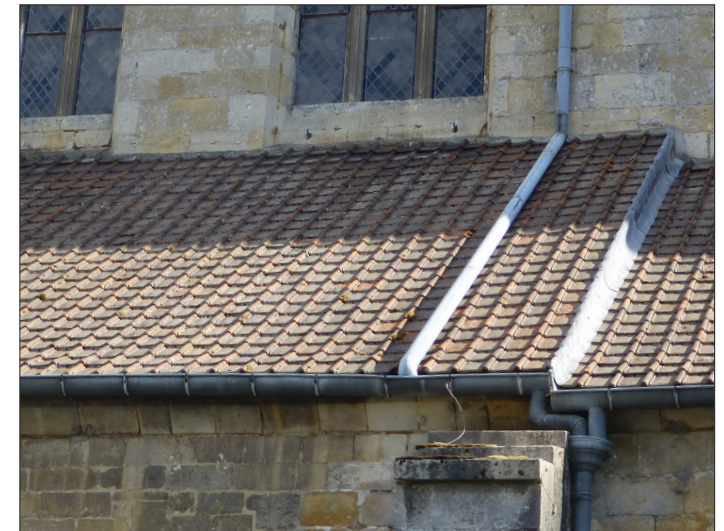
- les **bas-côtés** sont recouverts de tuiles mécaniques qui, malgré leur bon état de conservation, ne sont pas adaptées à la qualité de l'édifice. En effet, grâce à la comparaison de cartes postales anciennes et à la découverte de témoins sur place, on constate que ces toitures étaient anciennement recouvertes de tuiles plates de grand format.

Enfin, concernant le système de récupération des eaux pluviales, il est composé de gouttières et de descentes en zinc. Nous constatons que, par endroit, la position n'est pas la plus adaptée mais leur état semble satisfaisant.

Couverture en tuiles mécaniques - Descentes EP positionnées de façon inadaptée

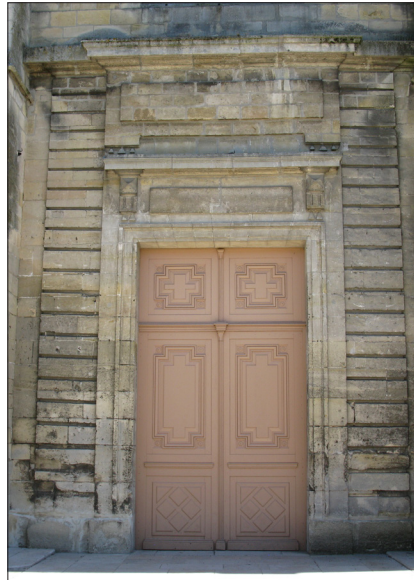
La **porte principale** sur la façade Ouest de forme rectangulaire est composée de deux vantaux ouvrants à la français avec cadres moulurés en saillie. Elle se trouve dans un bon état.

Porte principale en bois en bon état

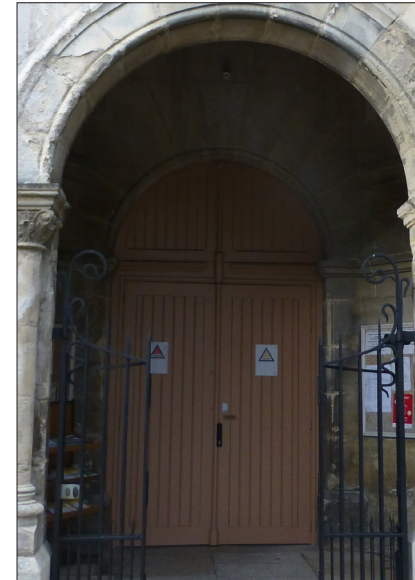
La **porte latérale Sud** est à arc en plain cintre et composée de deux vantaux ouvrant vers l'extérieur. Cette porte «moderne» se trouve également dans un bon état de conservation.

Porte latérale en bois en bon état

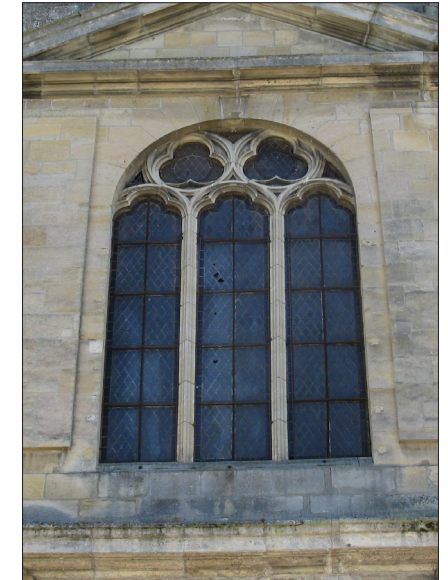
Panneaux déformés - Barlotières oxydées

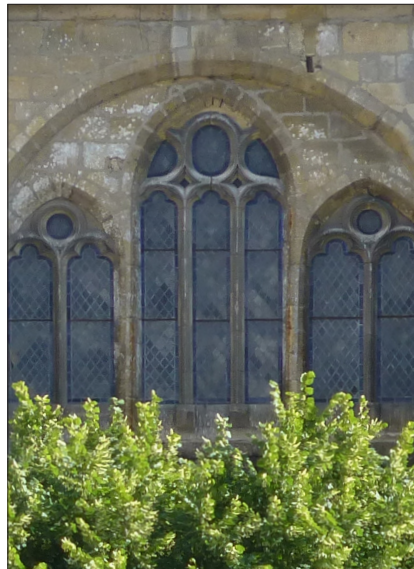
Les vitraux de baies hautes se trouvent, de façon générale, dans un mauvais état de conservation. En particulier, nous constatons le gonflement des panneaux et l'oxydation de la structure métallique outre quelques casses ponctuelles.

Panneaux déformés - Barlotières oxydées

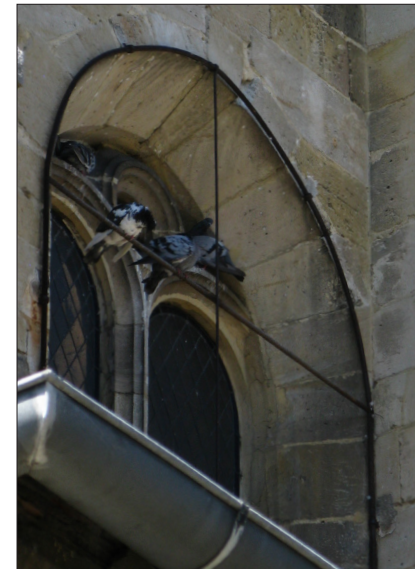
Altération de la protection grillagée

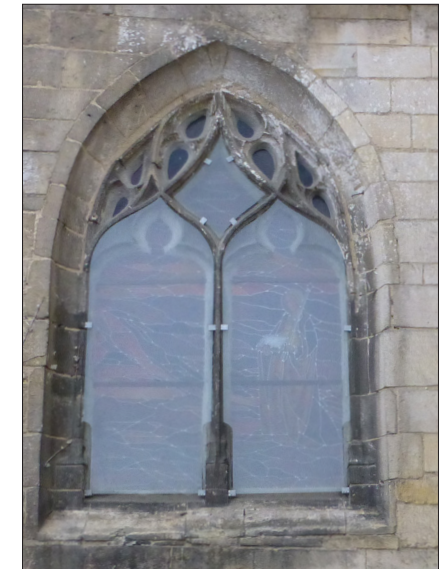
Découpage de la protection ne suivant pas exactement les lancettes - Fixation inadaptée - Réseau non protégé
